**KARTLEGGING AV FARLIGE STOLPEKONSTRUKSJONER OG  
LINJESTREKNINGER FOR HUBRO I HITRA OG FRØYA  
KOMMUNER I SØR-TRØNDELAG.  
MARTIN PEARSON**

Kartlegging av stolpekonstruksjoner og linjestrekninger som kan være særlig farlige for hubro i Hitra og Frøya kommuner

Hitra 1. mars 2011

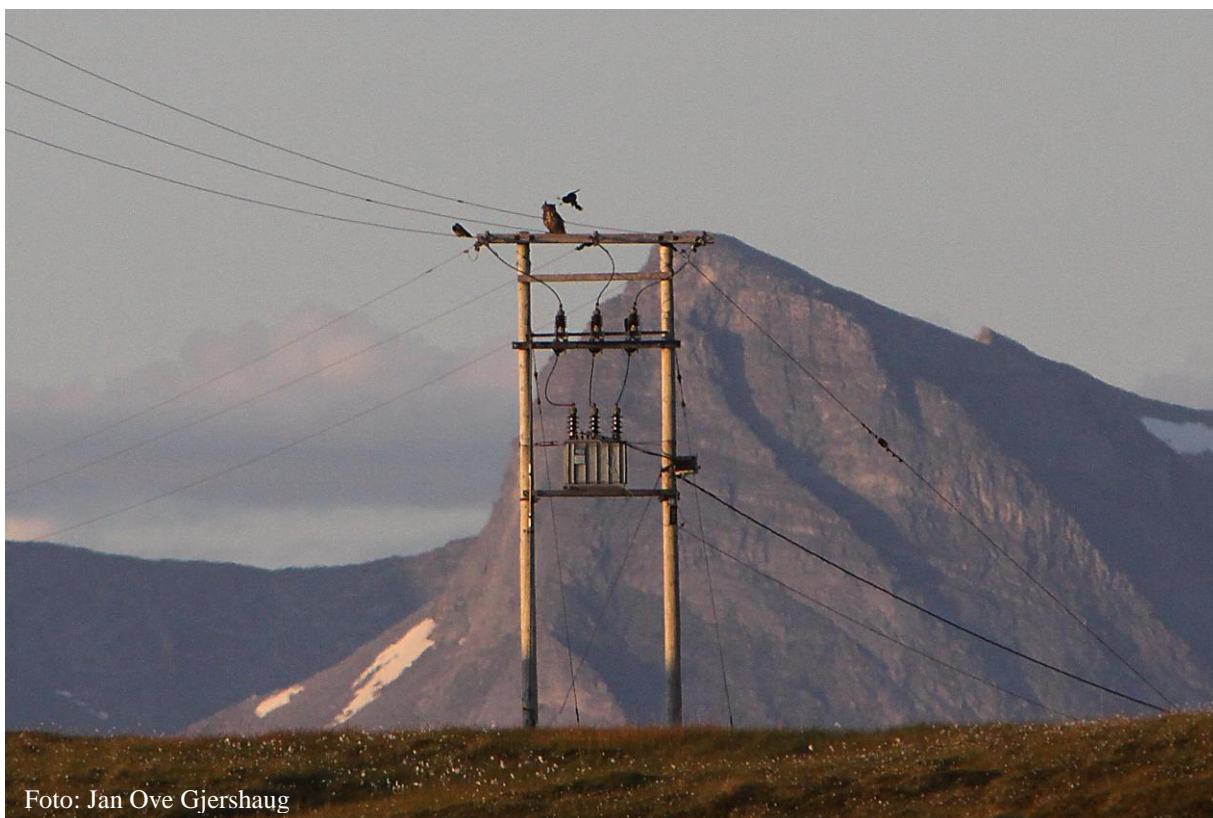
*Bilde 2.1 viser hubro som sitter utsatt til. Hvis traversen er jordet på oversiden er risikoen for elektroksjon stor, kategori 1.*

Miljøtiltak vil være å flytte jordledning til undersiden av traversen, eller isolere ståltravers hvor dette finnes. Slike tiltak vil være rimelige å gjennomføre i forholdet til nedenstående kategorier (Per Espnes pers.med.).

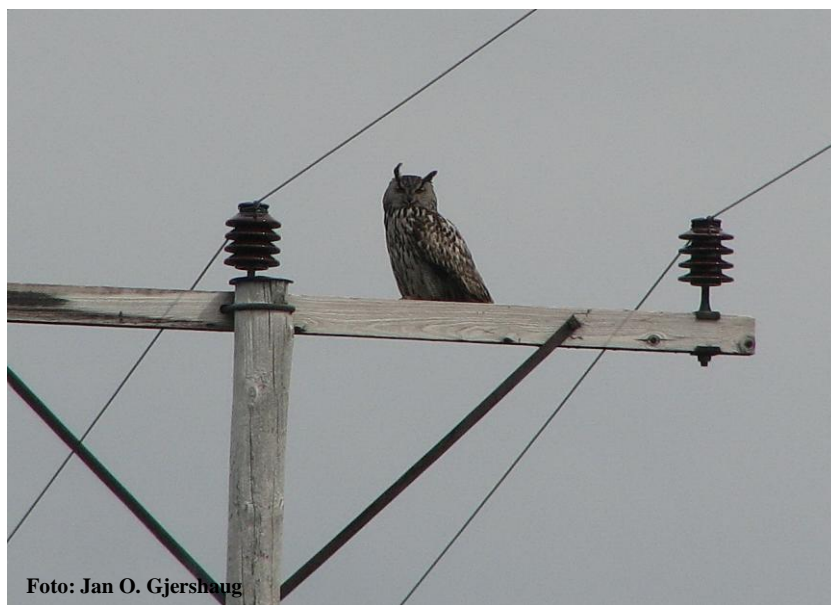
Bilde 4.2 Piggisolatorer og linjeavstand på 150 cm kan føre til kortslutning hvis begge vingene berører linjene samtidig.

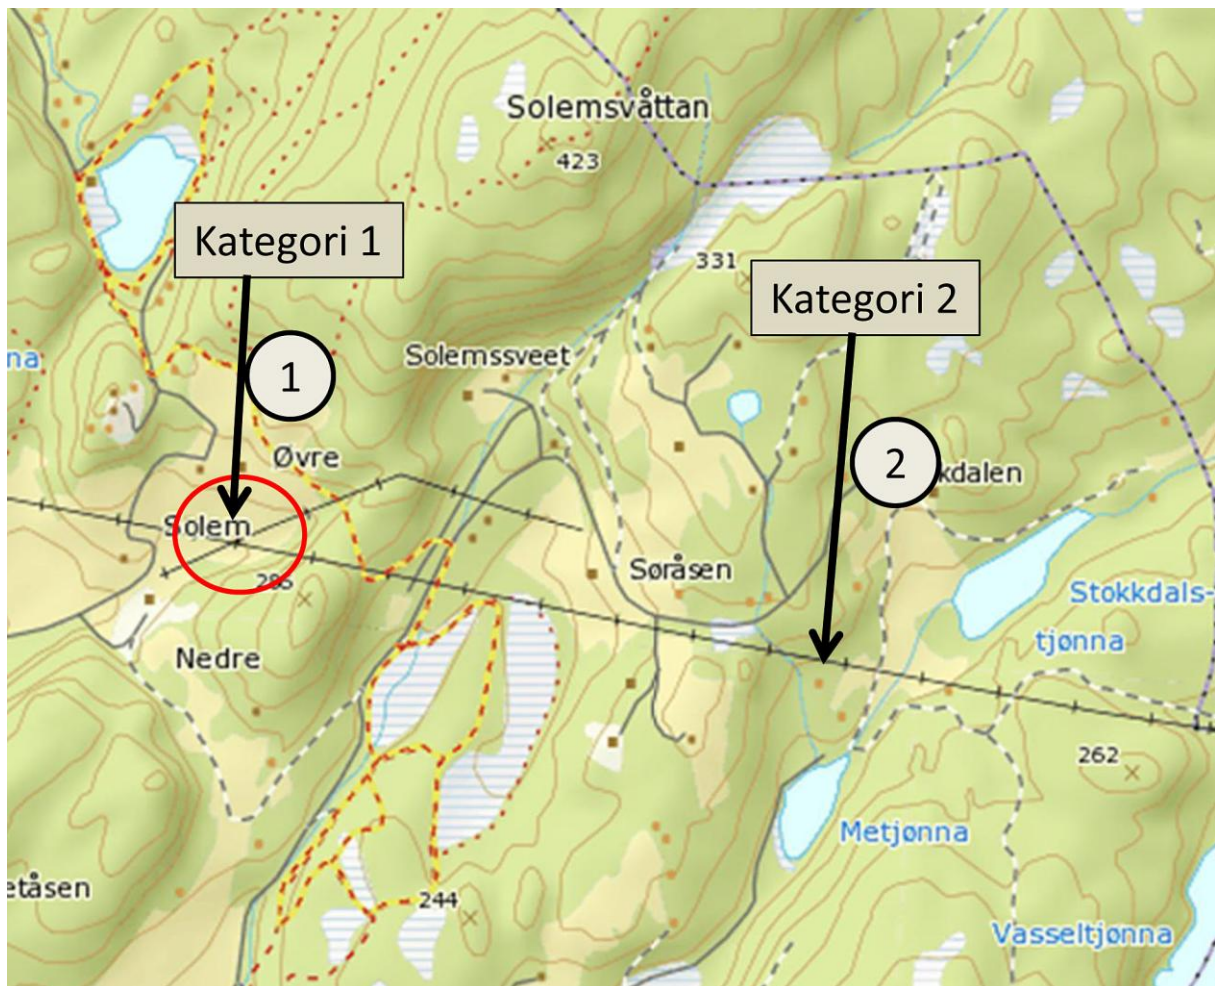
Bilde 4.1.1 Område 1.

*Kategori 1 viser knutepunkt som er en potensiell risiko for hubro, se også bilde. Det er vanlig å observere hubro sittende like ved disse konstruksjonene i punkt 1. Imidlertid har dette reviret god hekkesuksess. Kanskje er faren størst for ungene etter hvert som de tar til vingene utover sommeren og høsten. Linjenettet markert med pil og punkt 2 tilhører kategori 2, se bilde. **Eksempelet er ikke fra en reell hubrolokalitet.***

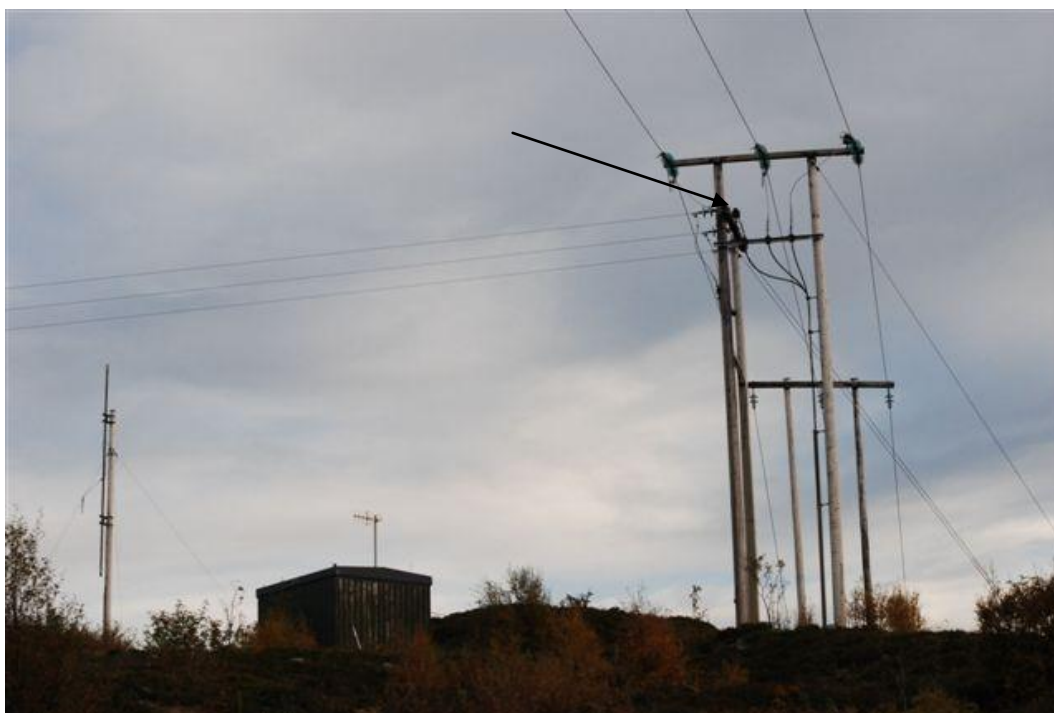
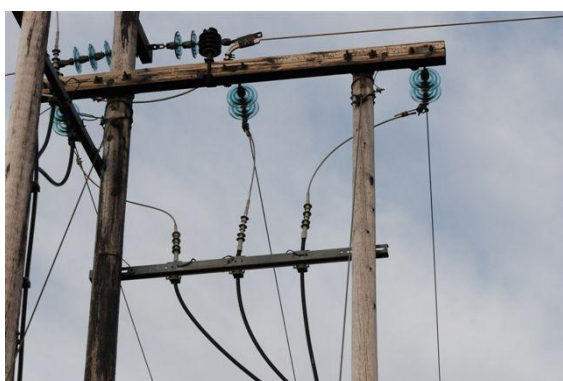
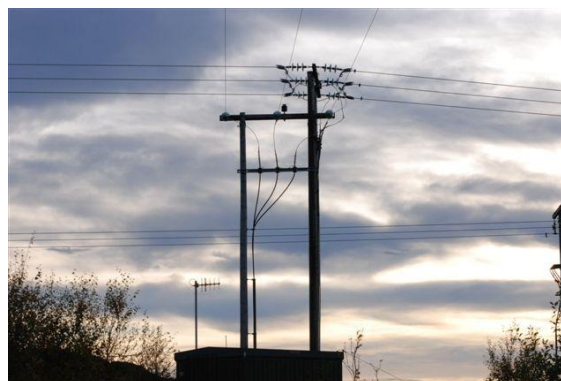
Bildene viser punkt 1 på kartbladet  
Pil angir området på mast med kortslutningsfare

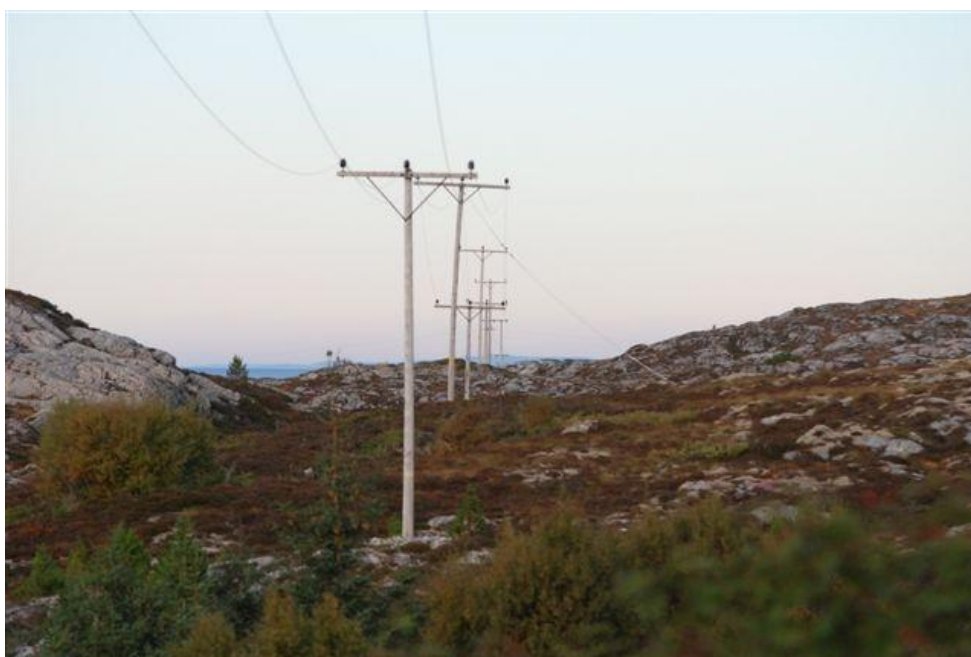
Bildet 4.1.5 viser linjestrekk og punkt 2 på kartet. Denne linjestrekningen skal bygges om til to meter faseavstand i løpet av 2011/2012 (Per Espnes pers.med.). I fall vil dette føre til betydelig mindre risiko for elektrokusjon i distriktets beste hubrorevir.

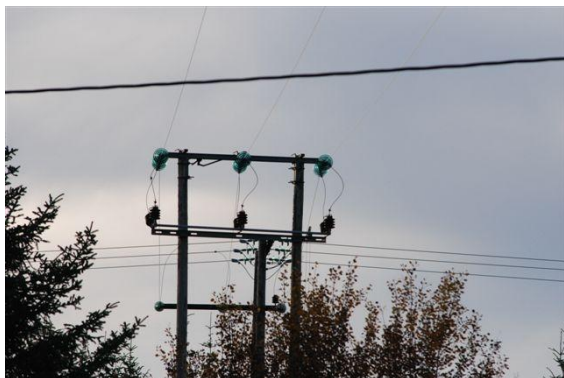
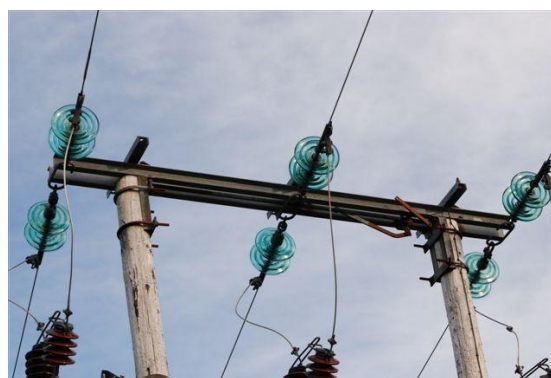
Bildene viser kategori 1 konstruksjon i område 2. Her er i tillegg linjeavstanden nærmere enn 150 cm

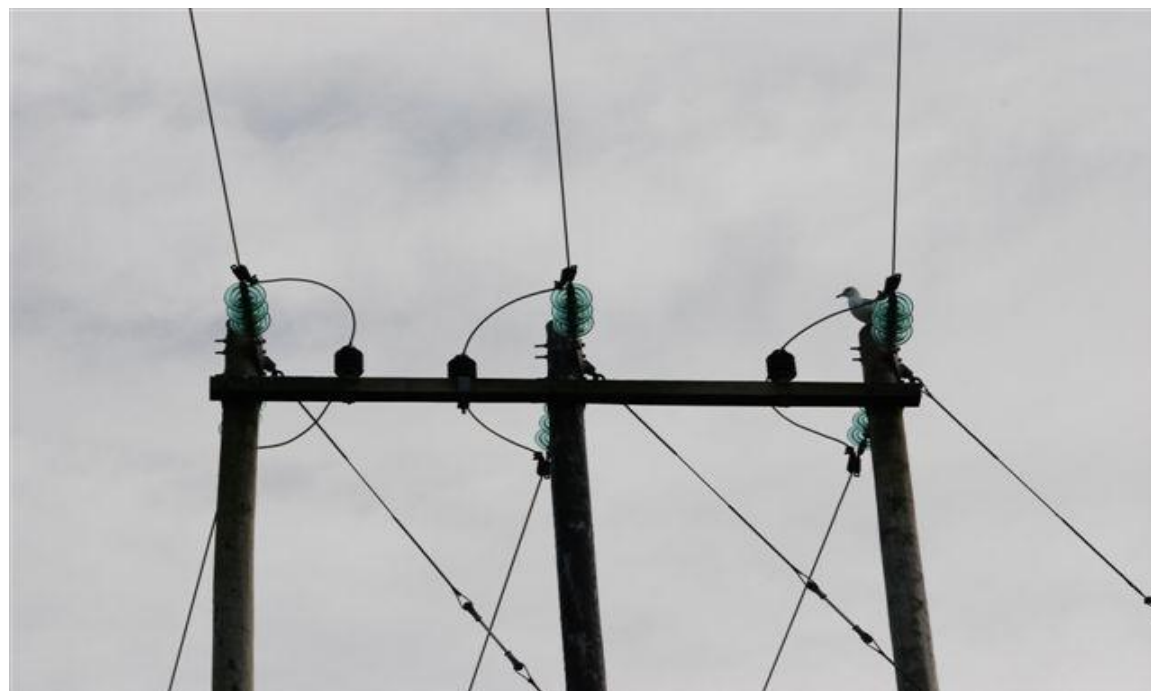
Bilde 4.2.4 Bildet viser strømførende linjer som er lagt på oversiden og inn mot hverandre på travers. Posten er i tillegg en aktuell sitteplass og ropeplass for hubro. Dette er en kategori 2 konstruksjon.

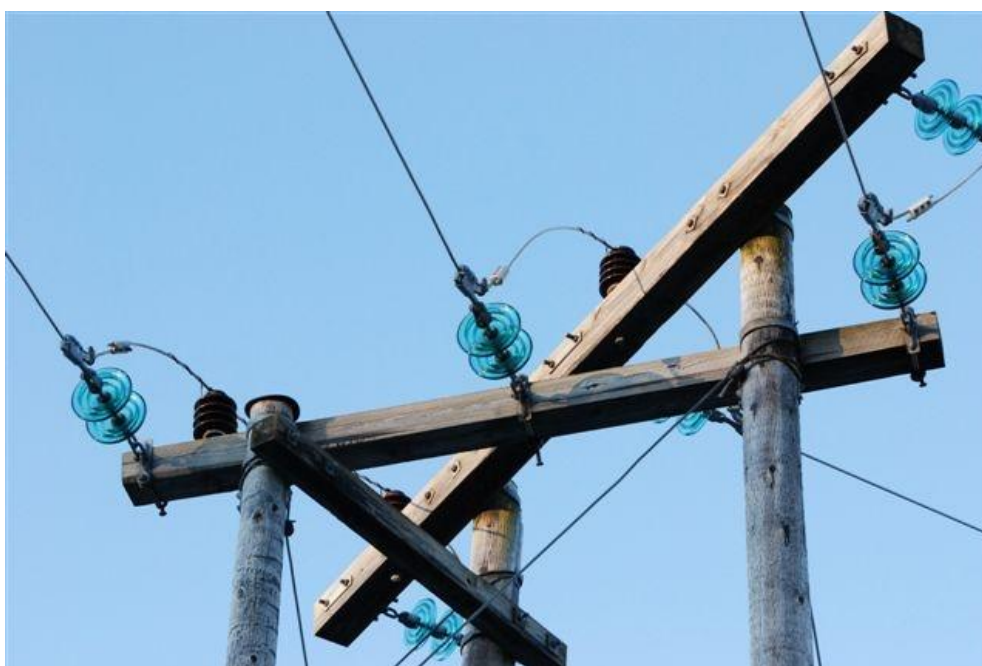
Bilde 4.4.2 viser knekkpunkt på linje som fører til linjeavstand på 150 cm eller mindre

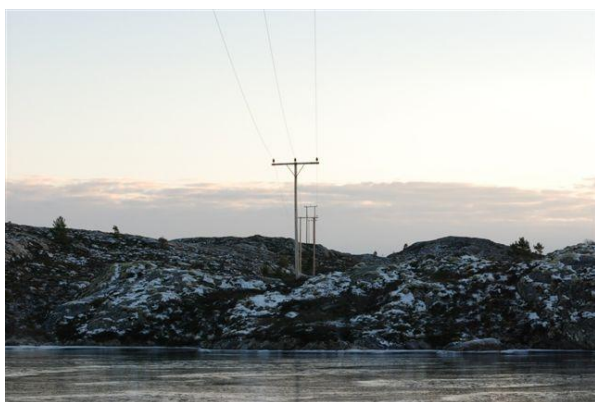
Bilde 4.5.2 viser linjeføring av kategori 2.

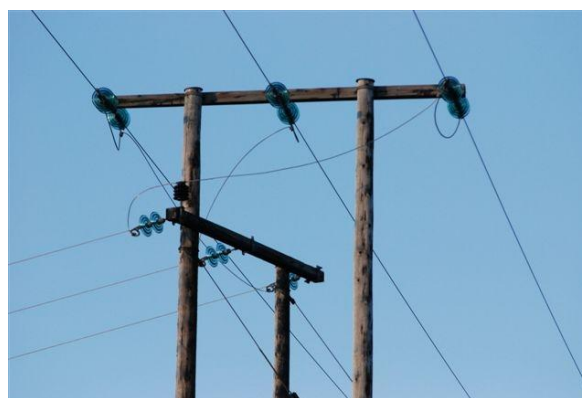
Bilde 4.5.3 knutepunkt kategori 2

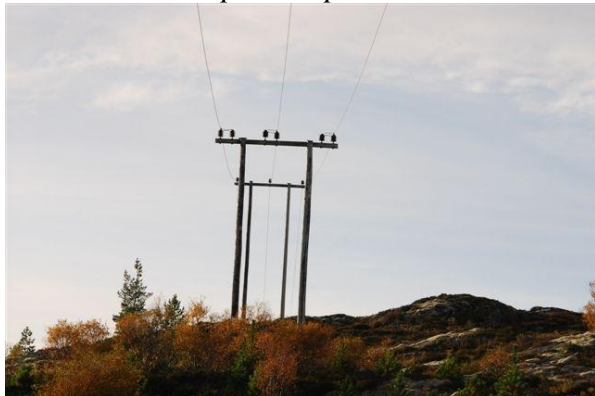
Bilde 4.6.4 viser punkt 4 på kartet. Sløyfer over travers gir avstand mindre enn 150 cm

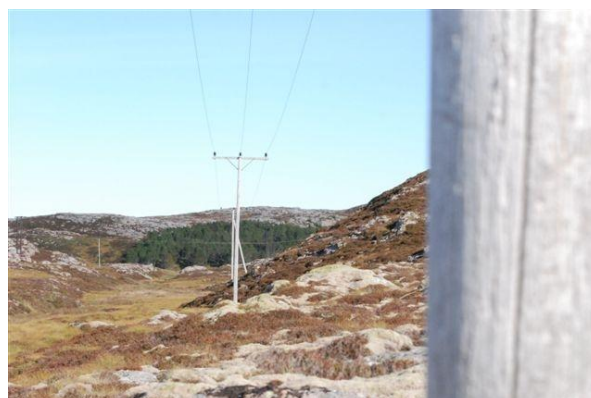
Bilde 4.7.3 viser linjetrase punkt 2 på kartet

Linjetraseen med piggisolatorer med linjeavstand 150 cm og trafostasjon forsyner kun en eiendom. Denne var ute for salg en tid tilbake uten å bli solgt. (Per Espnes pers.med.). Her har hubro ved flere anledninger blitt observert sittende på traversene i dalføret i hekketiden av undertegnede.

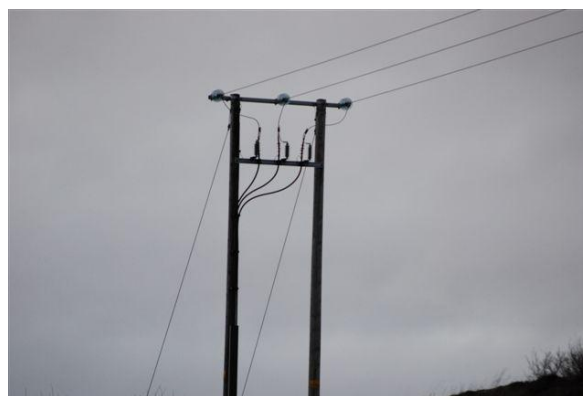
Bilde 5.3.3 viser punkt 2 på kart

*Mulig jording på topp av travers og knekkpunkt på linje som fører linjeavstand lik eller nærmere enn 150 cm*

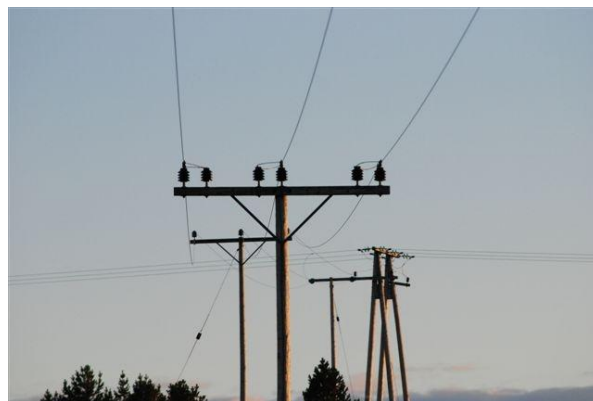
Bilde 5.4.3 Knutepunkt og linjestrekk mindre enn 150 cm

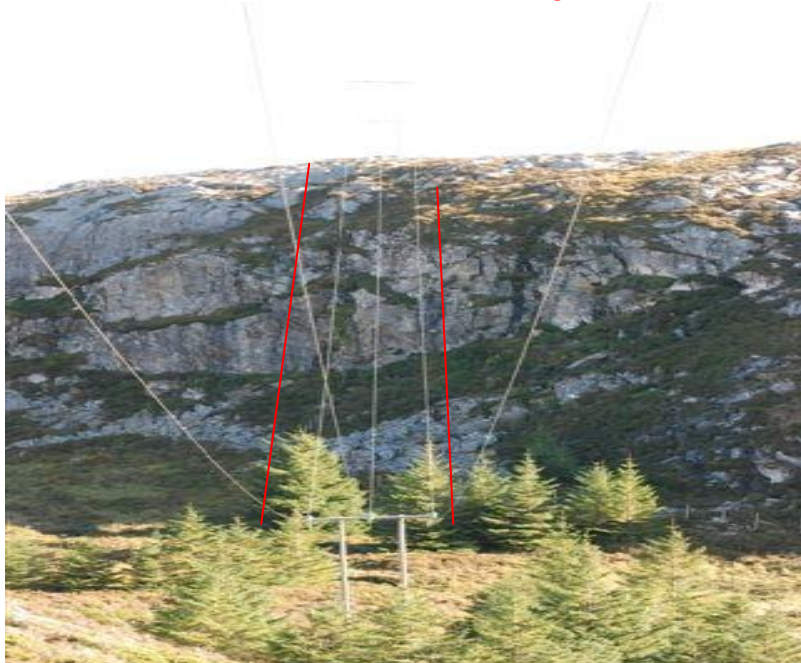
Bilde 6.1.2 Viser linjetrase som blir vurdert som risiko for kollisjon

Dette er linjespenn som burde vært markert med fugleavvisere på ytterste tråd og som ligger på tvers av en naturlig fluktretning for hubro ved reirplass.

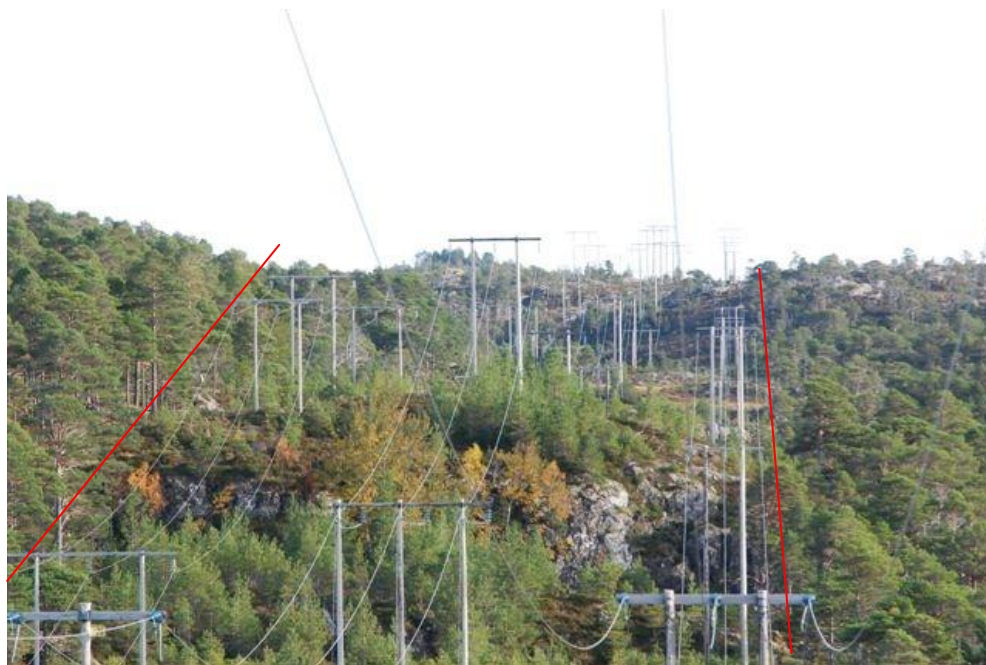
Bilde 6.2.2 Antagelig ikke lett å være hubro her? Ytterste tråder bør merkes med fugleavvisere.
