Kartlegging av potensielt farlige 22 kV kraftlinjer og stolpekonstruksjoner i nærheten av hekkelokaliteter for hubro

Fylkesmannen i Hordaland

**Kartlegging av potensielt farlige 22
kV kraftlinjer og
stolpekonstruksjoner i nærheten av
hekkelokaliteter for hubro**

Ecofact rapport 75

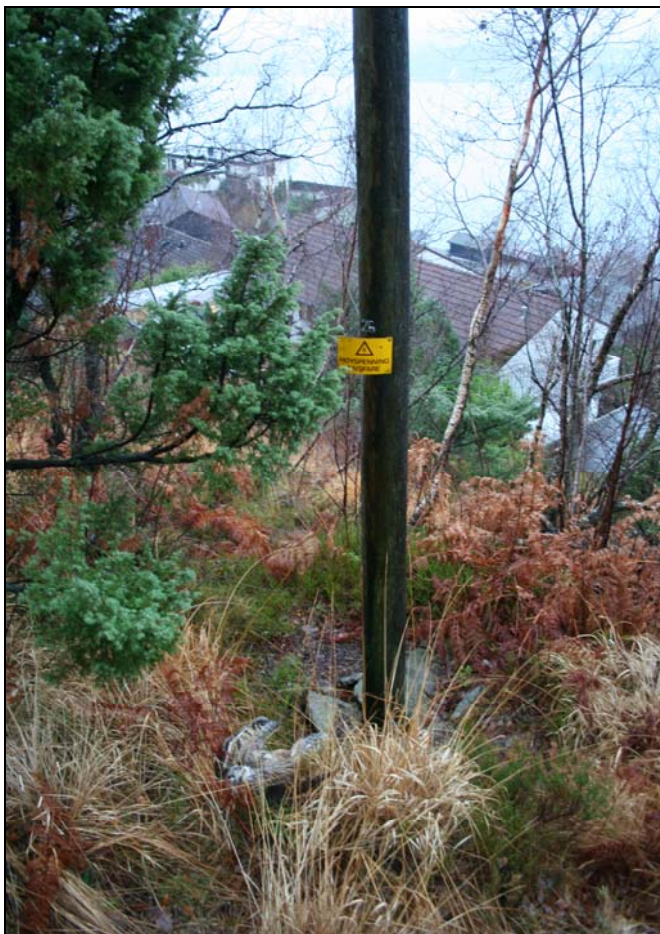
Figur 2. Hubro død som følge av elektroksjon på en 22 kV-linje. Foto: Bjarne Oddane

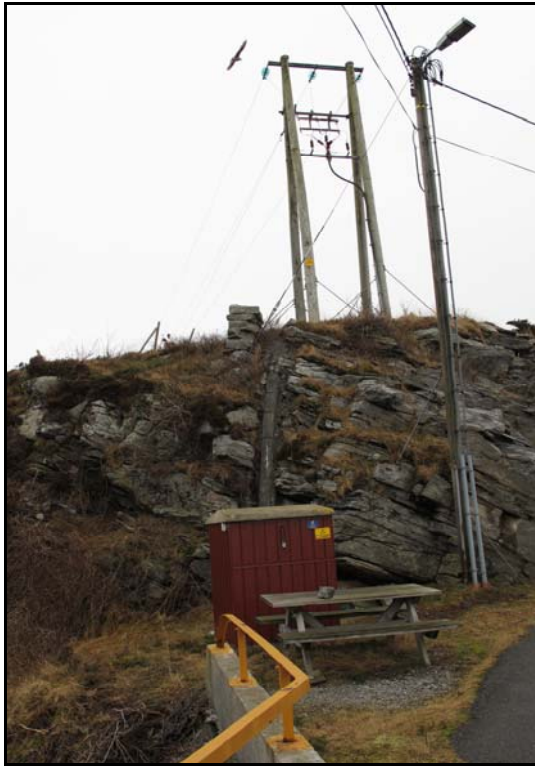
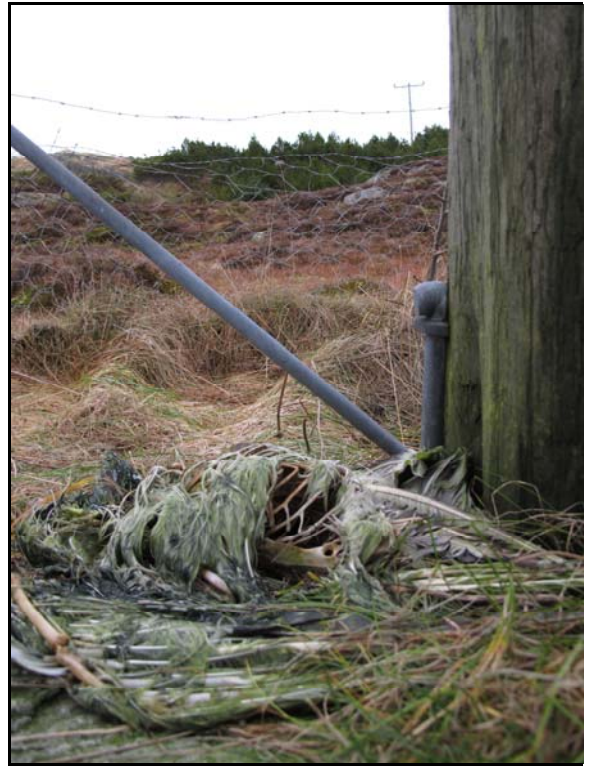
Figur 3. Kabelendemast (Mast nr.7) med en død ung stormåke under. Foto: Bjarne Oddane.

Undersøkte master		Kråke	Fiske- måke	Stormåke	Sum
Nr.	Type				
7	Endemast med avgreining til jordkabel	-	-	1	1
16	Endemast med stolpetransformator	-	-	-	0
31	Piggisolator med stolpetransformator	1	-	-	1
45	Endemast med avgreining til jordkabel	-	-	-	0
46	Ukjent	-	-	-	0
54	Endemast med avgreining til jordkabel	-	-	-	0
67	Endemast med avgreining til jordkabel	-	1	-	1
73	Endemast med avgreining til jordkabel	1	-	-	1
81	Piggisolator med stolpetransformator	-	-	-	0
91	Endemast med stolpetransformator	1	-	-	1
106	Flere linjer møtes	-	-	-	0
116	Hengeisolator med avgreining til jordkabel	-	-	-	0
122	Piggisolator med avgreining til jordkabel	-	-	1	1
152	Piggisolator med sidemast	1	-	-	1
200	Strekkisolator med sidemast	-	-	1	1
204	Piggisolator med sidemast	1	-	1	2
222	Endemast med stolpetransformator	-	-	1	1
153	Piggisolator med stolpetransformator	-	-	-	0
186	Hengeisolator med ledning ned til gatelys og hus	-	-	-	0
193	Piggisolator og avgreining til jordkabel	-	-	-	0
