**KARTLEGGING AV FARLIGE STOLPEKONSTRUKSJONER OG  
LINJESTREKNINGER FOR HUBRO I HITRA OG FRØYA  
KOMMUNER I SØR-TRØNDELAG.  
MARTIN PEARSON**

Kartlegging av stolpekonstruksjoner og linjestrekninger som kan være særlig farlige for hubro i Hitra og Frøya kommuner

Hitra 1. mars 2011

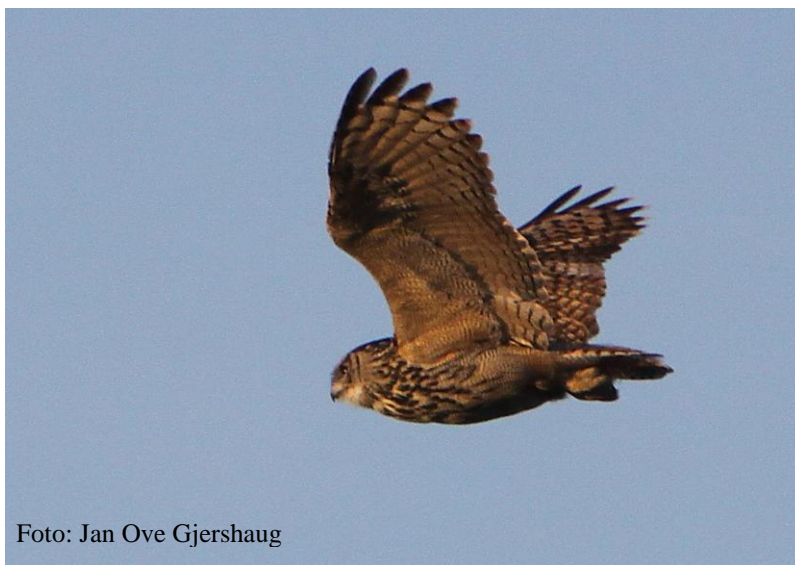
Bilde 3.3 viser hubro i flukt. Under flyving vil oppmerksomheten være rettet mot bakken og ikke mot hindringer som "henger i løse luften".

**Linjetraseer som går på tvers av dalsider som hubro hyppig flyr langs med.** I tilfeller hvor linjene er lite synlige og i samme høyde som hubro flyr vil det være kollisjonsrisiko. Her kan bruk av fugleavvisere på de ytterste trådene i linjenettet være et aktuelt tiltak.

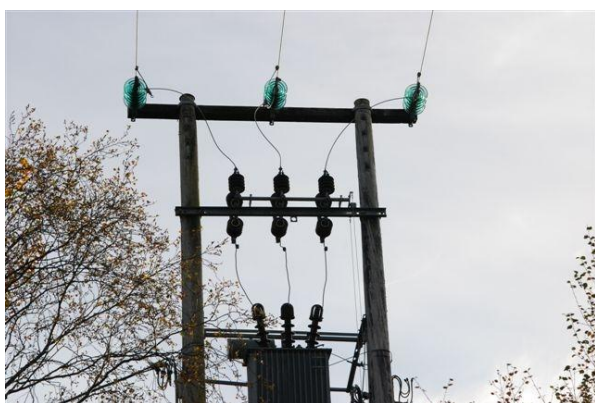
Bilde 5.1.2 viser trafo på kartbladet

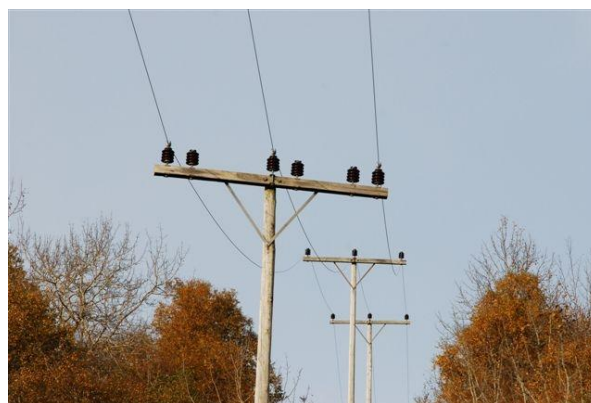
Bilde 5.1.3 viser linjestrekk på kartblad

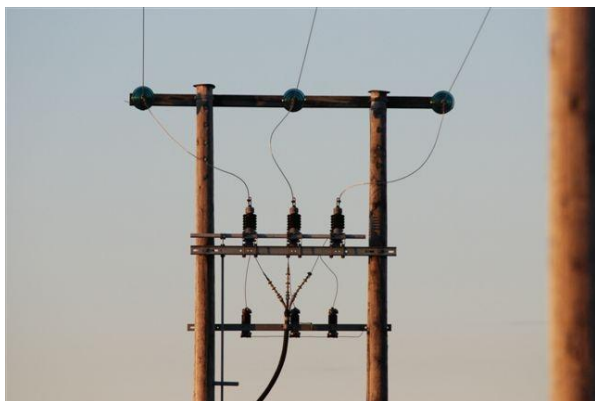
Bilde 5.4.2 Transformator

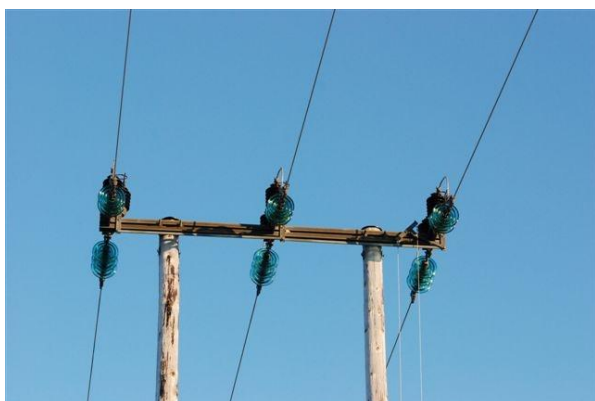
Bilde 5.5.2 Trafo

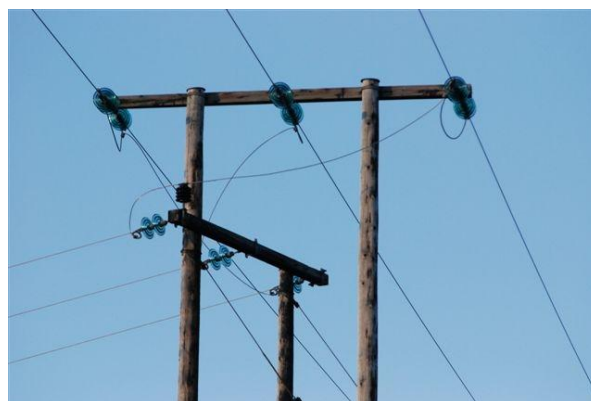
Bilde 5.5.3 Knutepunkt
